# INNOVATION

Rénover en vert plutôt que démolir

Les écorésidences de l'Université McGill

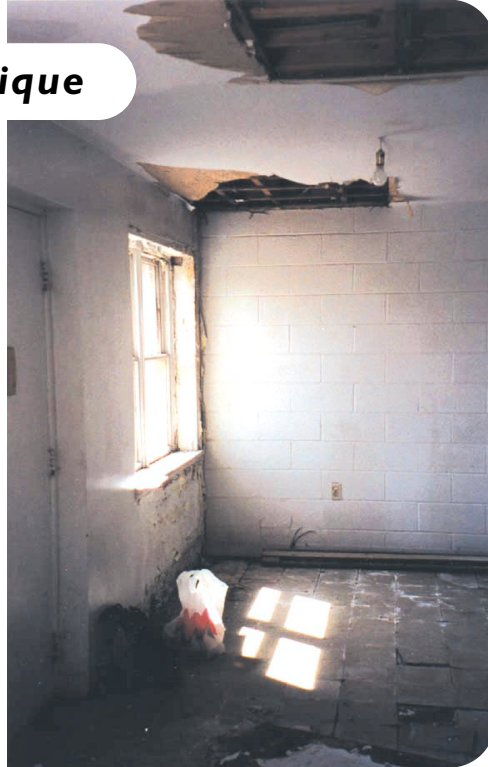
- Le manque d'entretien chronique et infiltration d'eau par la toiture avaient entraîné une dilapidation majeure;
- garde-corps en métal rouillés;
- parement de brique qui s'effrite;
- cadres et fenêtres de bois pourris;
- quincaillerie architecturale;
- couvre-planchers de vinyle et électroménagers à remplacer;
- immeubles trop froids en hiver et trop chauds en été;
- faible isolation de vermiculite dans les murs en blocs de béton;
- la moitié des entretoits isolés à la fibre de verre dans les années 80, sans espace de ventilation;
- isolant, placoplâtre et contreplaqué attaqués par la condensation;
- hypothèque impayée de 600 000 \$. Le client espérait éviter la démolition.

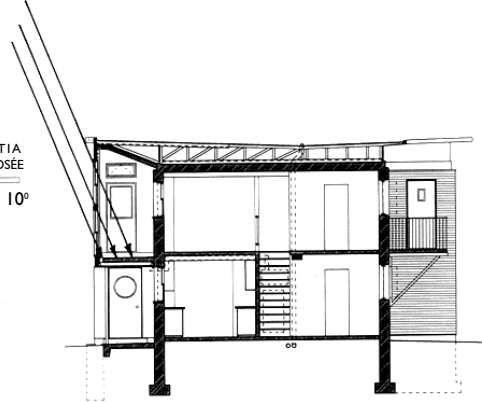
## Écorésidence – été

UNITÉ TYPE RT1A  
COUPE EXISTANTE

UNITÉ TYPE RT1A  
COUPE PROPOSÉE

ÉTÉ - 68° F

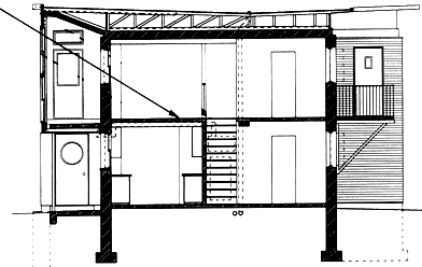
## Écorésidence – hiver

UNITÉ TYPE RT1A  
COUPE EXISTANTE

UNITÉ TYPE RT1A  
COUPE PROPOSÉE

HIVER - 32° F
